Umweltprüfung im Rahmen der FNP- Aufstellung

Neuaufstellung Flächennutzungsplan

Gemeinde Marienheide-Ausschuss für Klima und Umwelt 2021-04-14

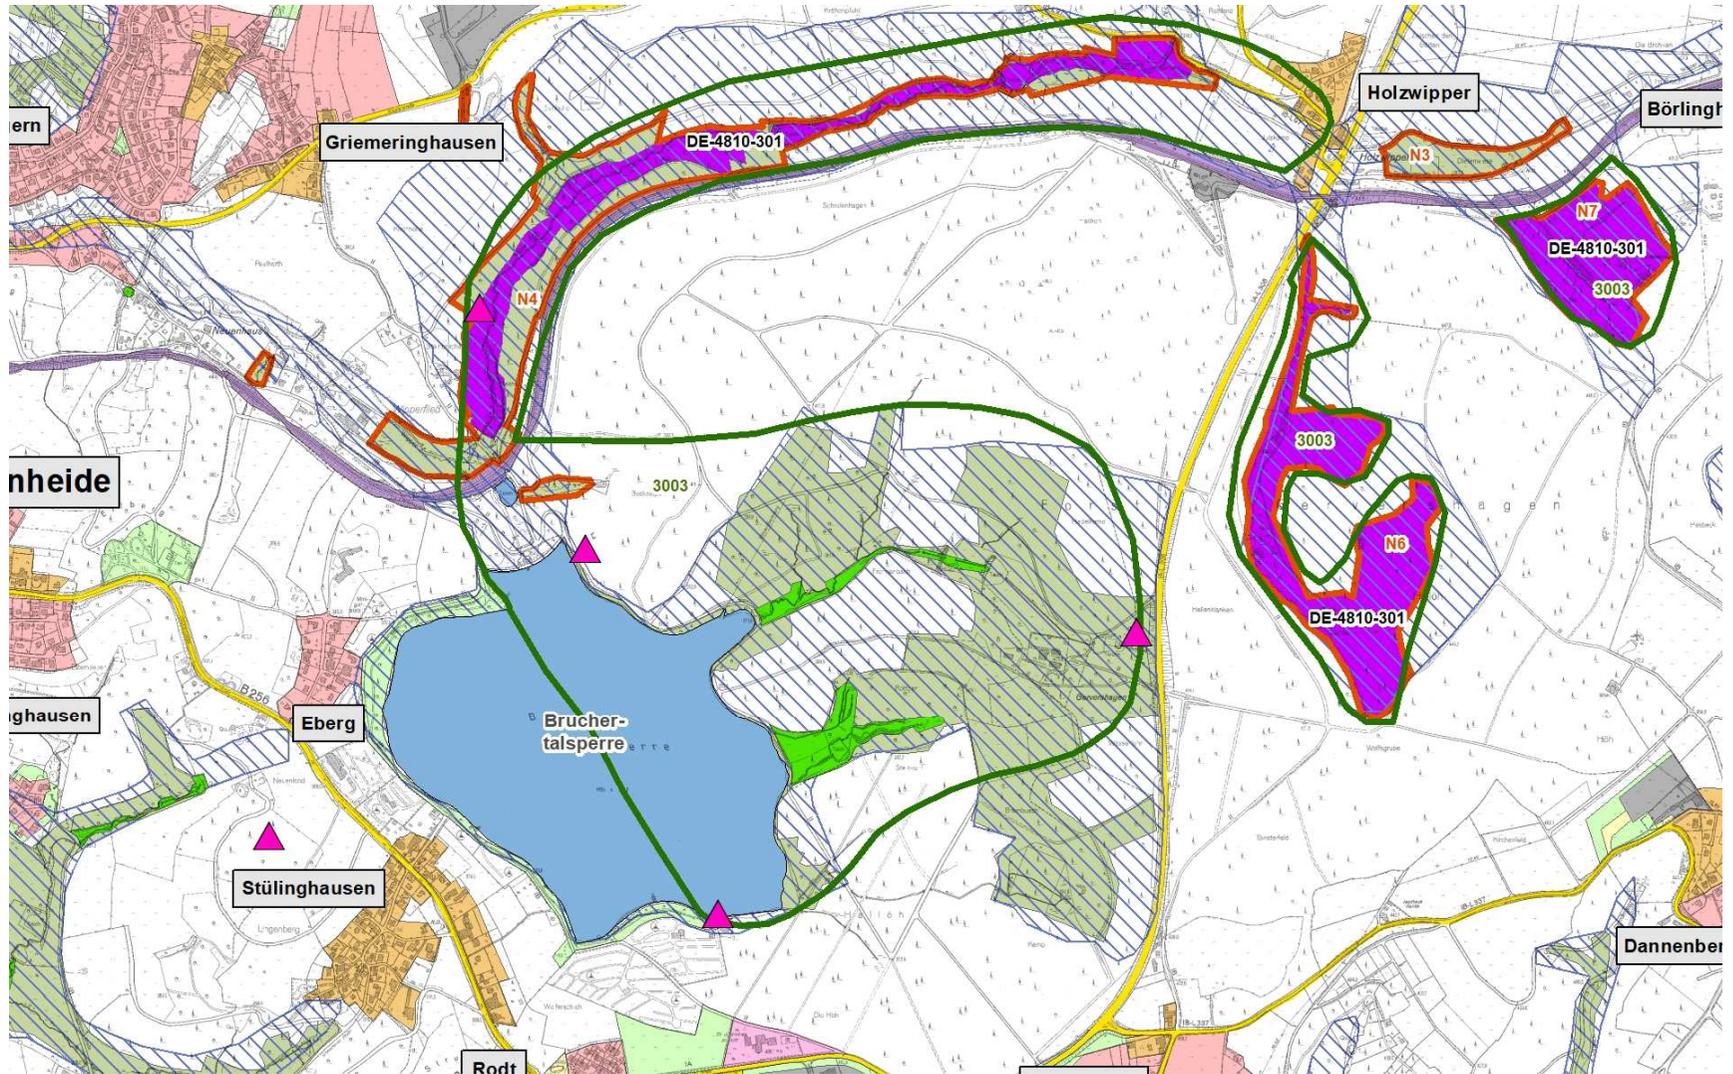
Schutzgüter Tiere, Pflanzen und biologische Vielfalt

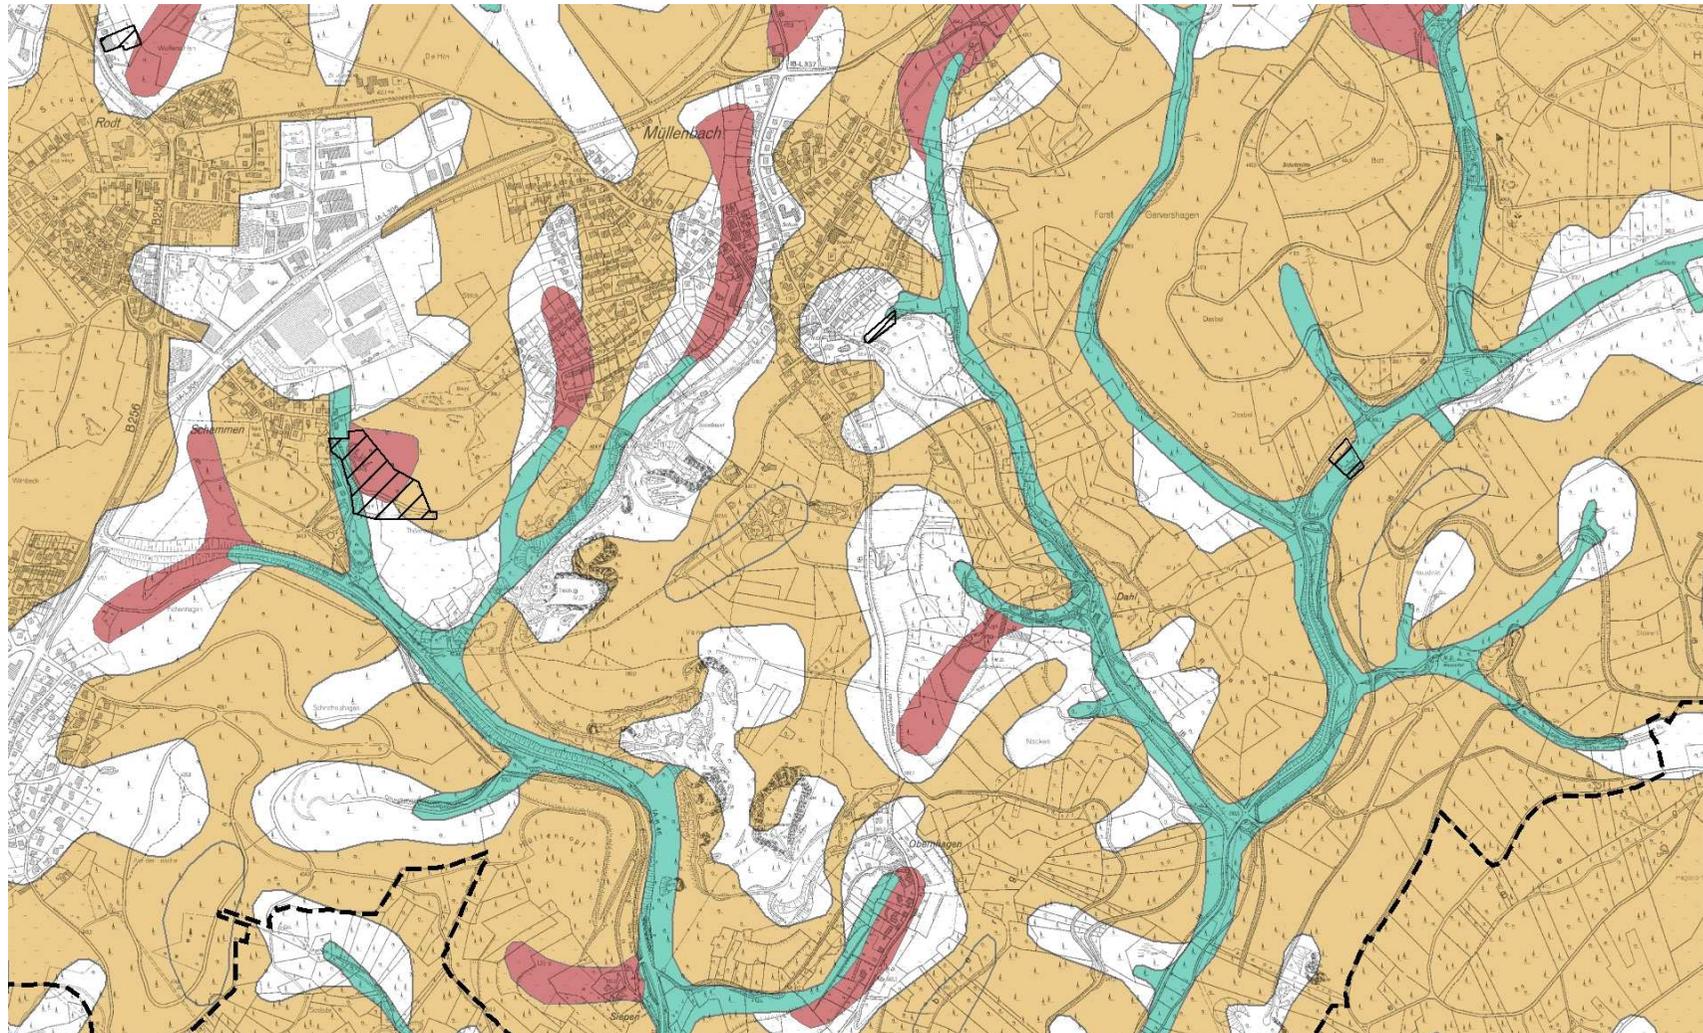
Schutzgut Boden

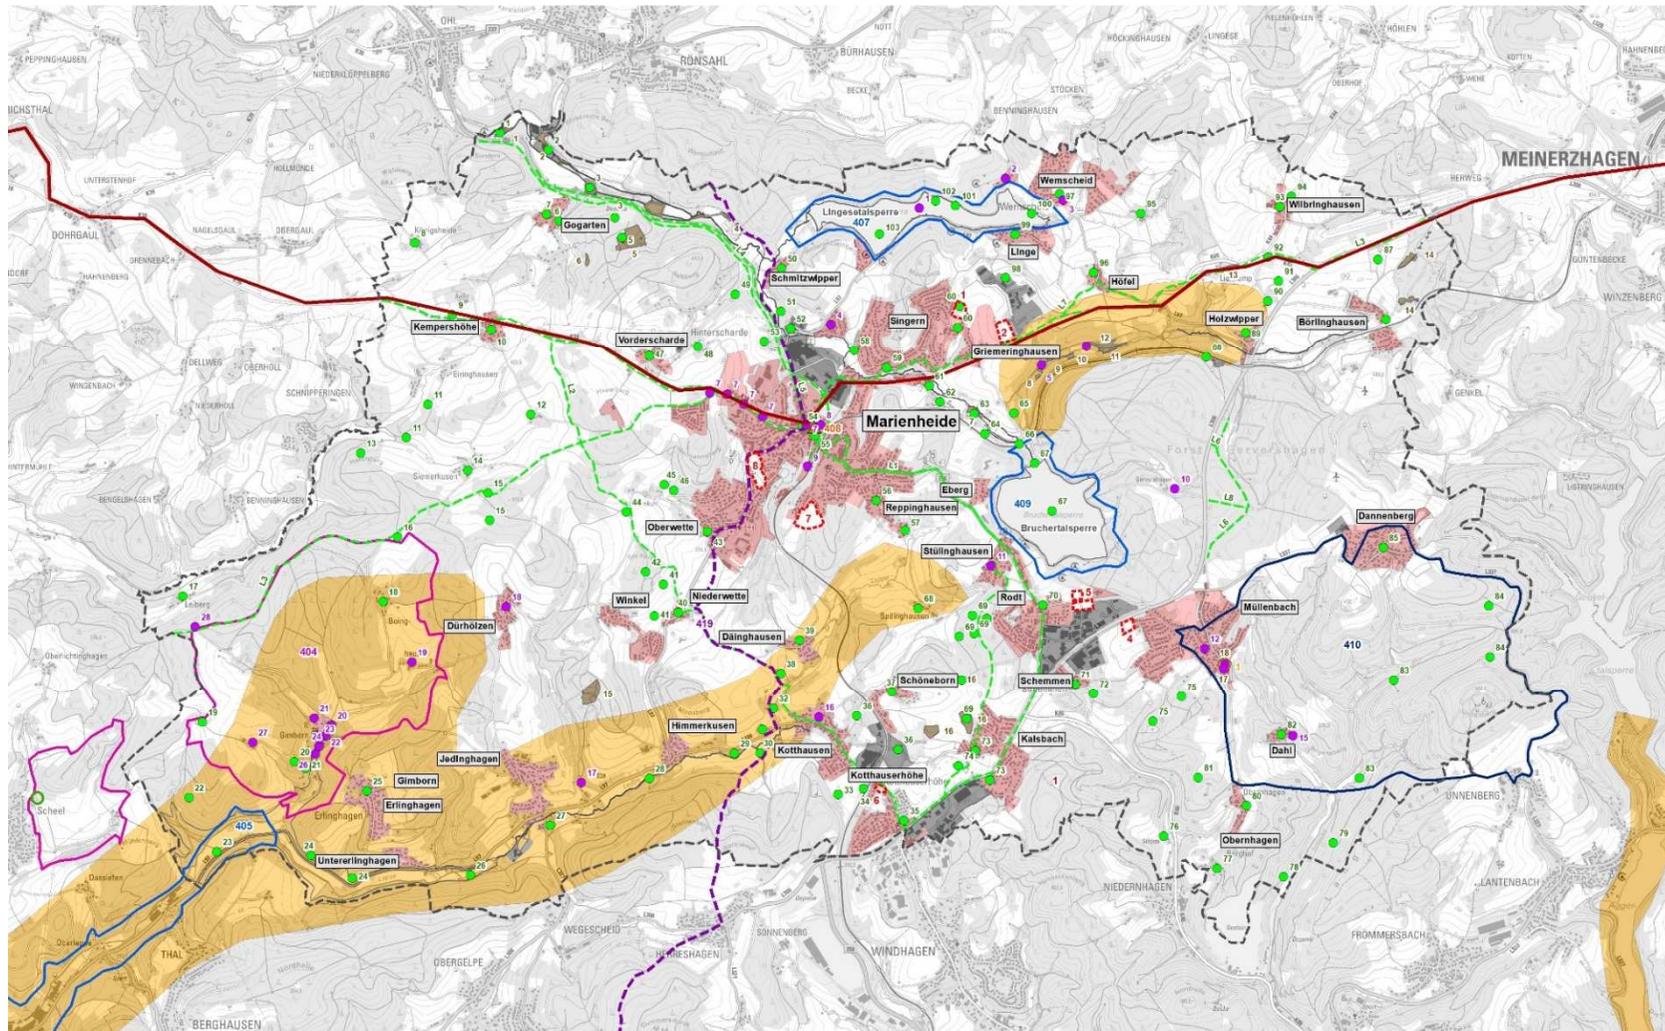
Kulturlandschaft und Kulturlandschaftsbereiche

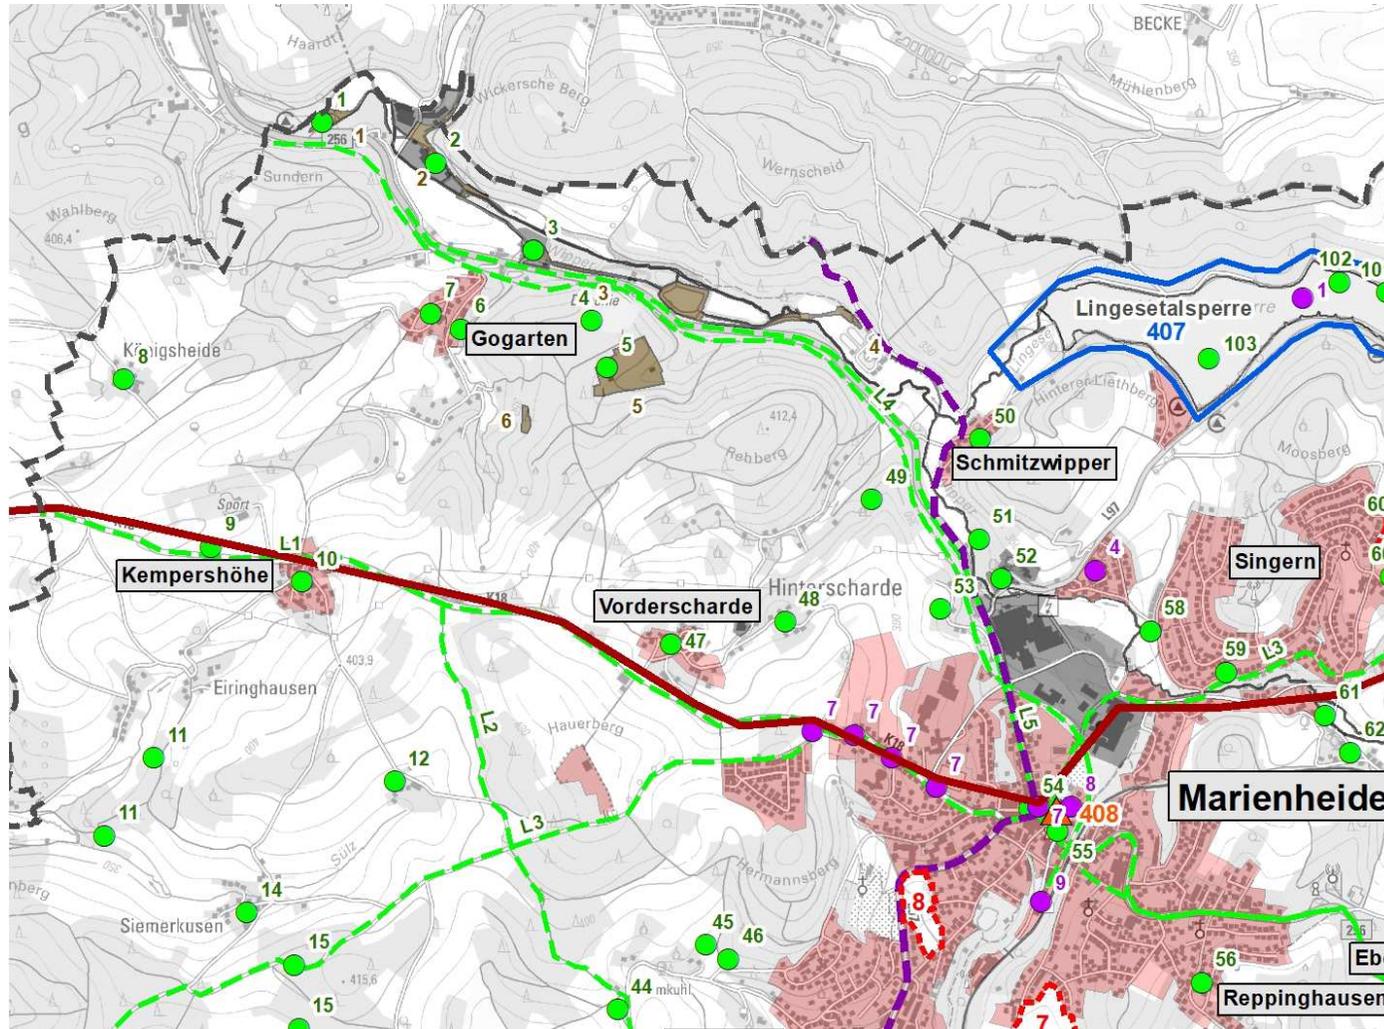
Kulturlandschaft und Kulturlandschaftsbereiche

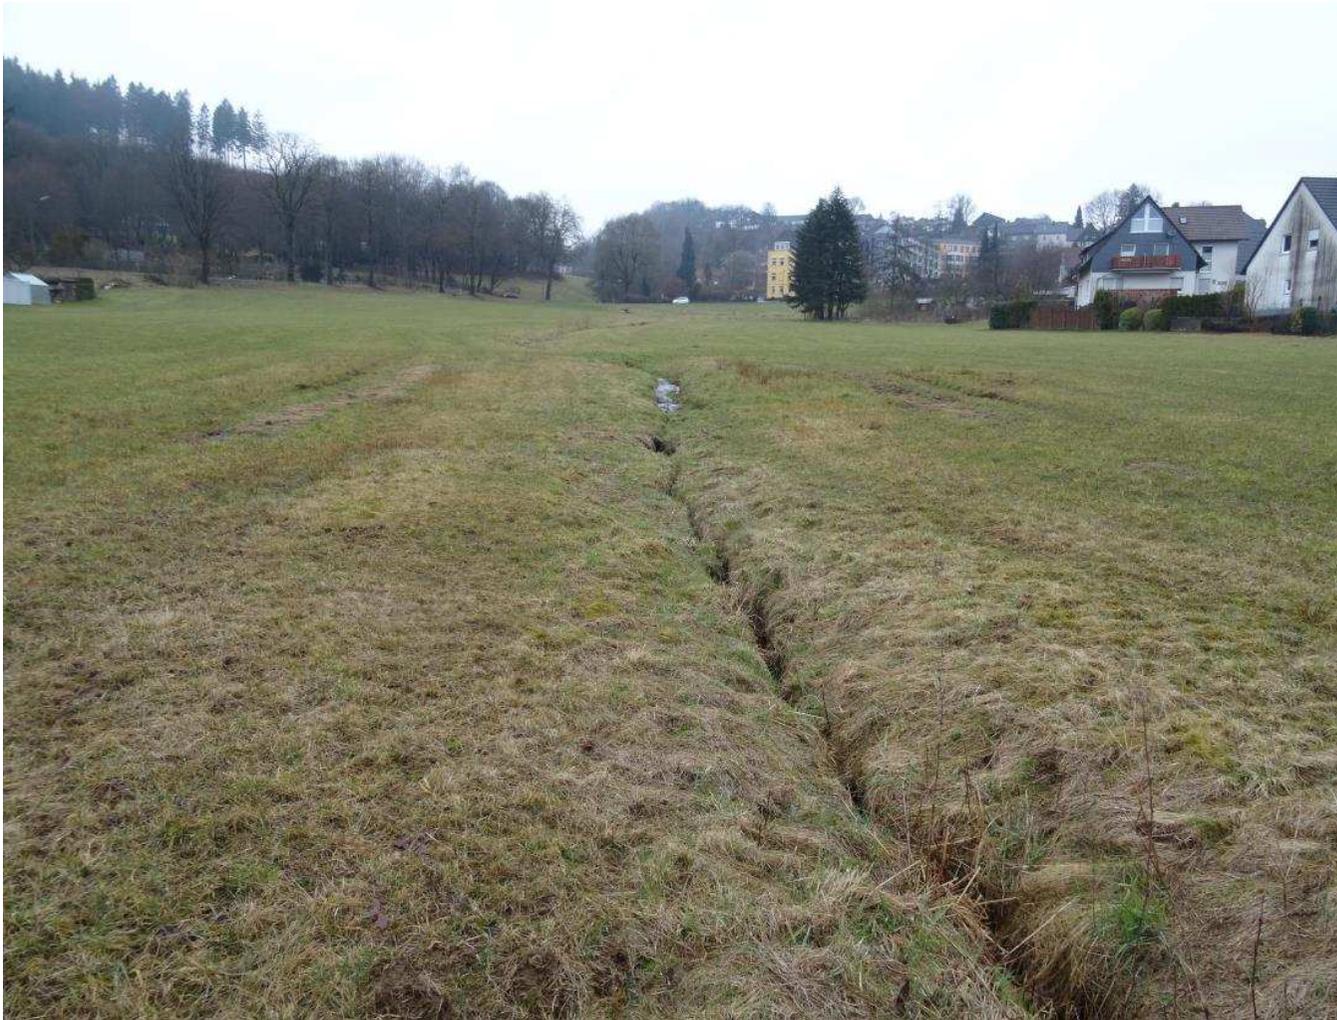
Beispiel Steckbrief 8 - Leppestraße

Prüffläche-Nr. 8: Marienheide – Leppestraße, Wohnbaufläche			
Größe: ca. 2,62 ha	Lage: Marienheide, Leppestraße	Status FNP alt: Landwirtschaft	Status FNP neu: Wohnen
Darstellung FNP alt		Darstellung FNP neu

Kurzbeschreibung Das Wiesengelände mit dem Müllenbach befindet sich im baulichen Innenbereich. Die Fläche ist, abgesehen von einer Verbindung zur Landschaft im Nordwesten, von Bebauung umgeben. Der Bach durchfließt das Plangebiet nahezu mittig von Nord nach Süd. Beidseitig des Baches und in weiteren Teilbereichen ist das Gelände grundwassernah und feucht. Das Grünland wird landwirtschaftlich als Mähwiese genutzt.			
Zusammenfassende Wertung (Verbal-argumentativ) <i>Die Ausweisung einer Wohnbaufläche innerhalb der Ortslage und der schon angrenzenden großflächigen Bebauung erscheint städtebaulich sinnvoll. Die naturräumlichen Gegebenheiten sind jedoch hierbei besonders zu berücksichtigen. Insbesondere der Müllenbach und seine angrenzenden Uferbereiche sollten als zentrale Grünfläche und Grünverbindung geschützt und entwickelt werden.</i>
